〔日本山岳会創立110周年記念海外学術登山隊〕

ゴジュンバ水河調査隊 活動報告

大森 弘一郎

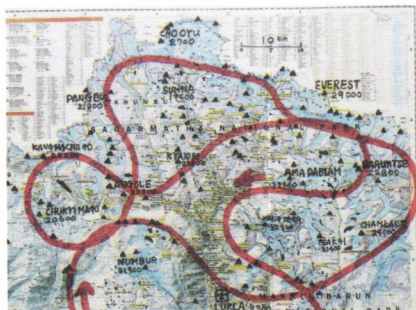
図①

左上の図①は、クーンブの地図に飛行コースを双発のドルニエ機を使うこととして初めに計画したものである。ドルニエの上昇限界は7500m。時速320mで旋回半径は4kmであり、この性能限界に合わせて作った。

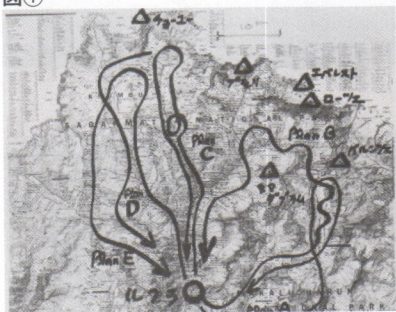
図②

図②は、今回のヘリコプターに合わせて計画し直したコースである。航続距離、人数と上昇限界の関係、酸素補給を考えてこのような数回の飛行が必要になると考えた。

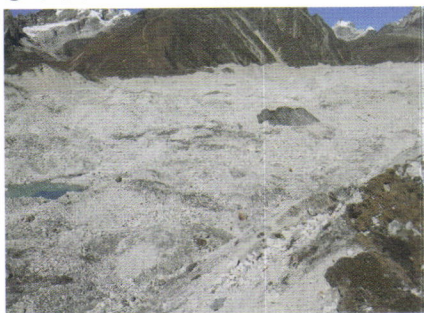
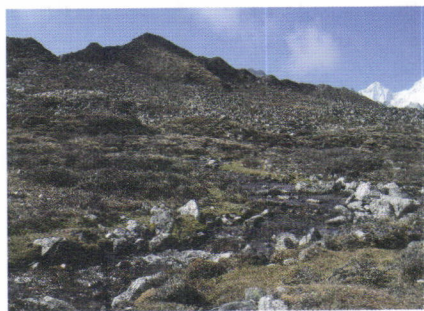
⑭ サイドモレーンの内側

⑮ サイドモレーンの外側

タンナ近くのサイドモレーンから内側上部を見た姿が写真⑭である。かつてはこのサイドモレーンの高さまで水があったので、氷河の氷の減少と池の生成の様子が分かる。写真⑮は同じく、モレーンの外側の水が流れる最低部からサイドモレーンを見上げたものである。

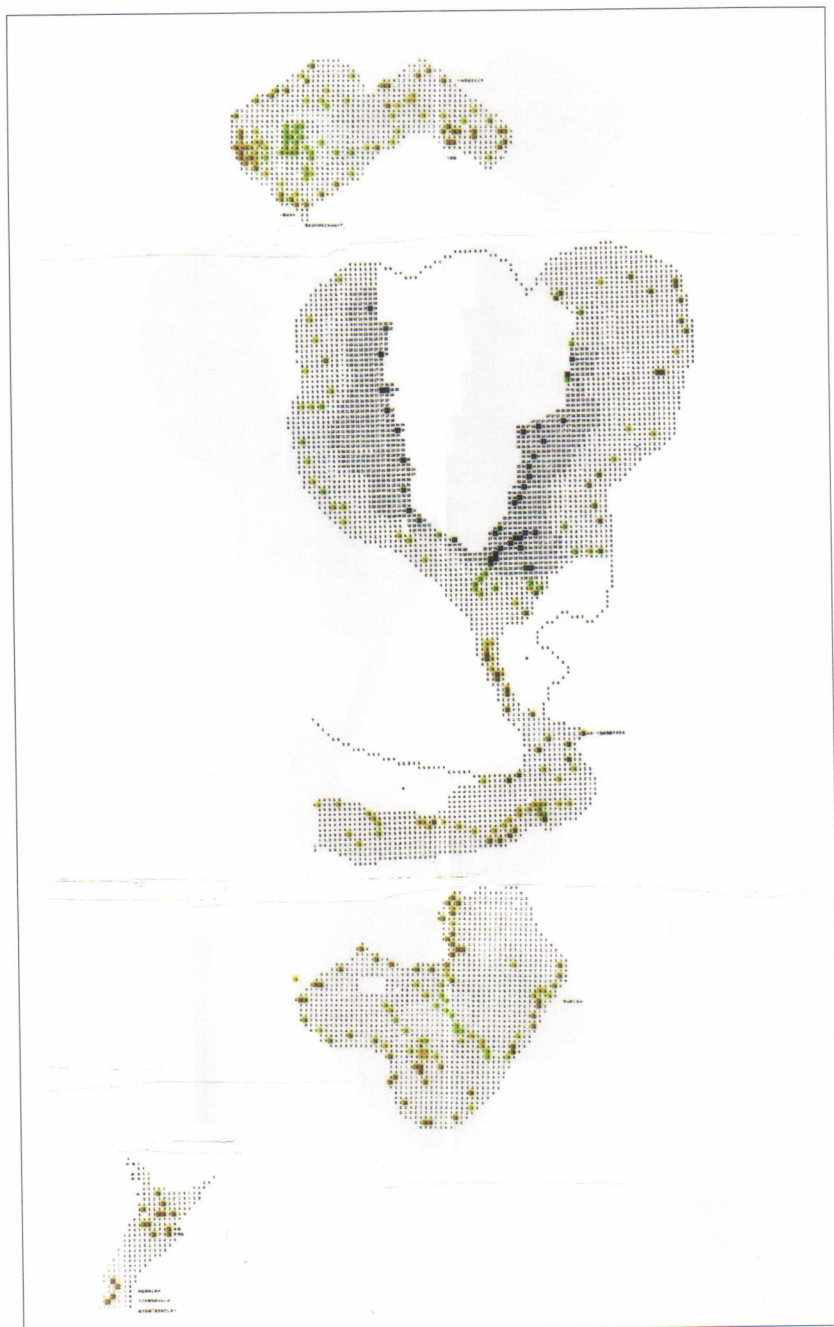
図⑤ 深度測定値を緯度、経度の位置に入れ、数値のないときは補間した

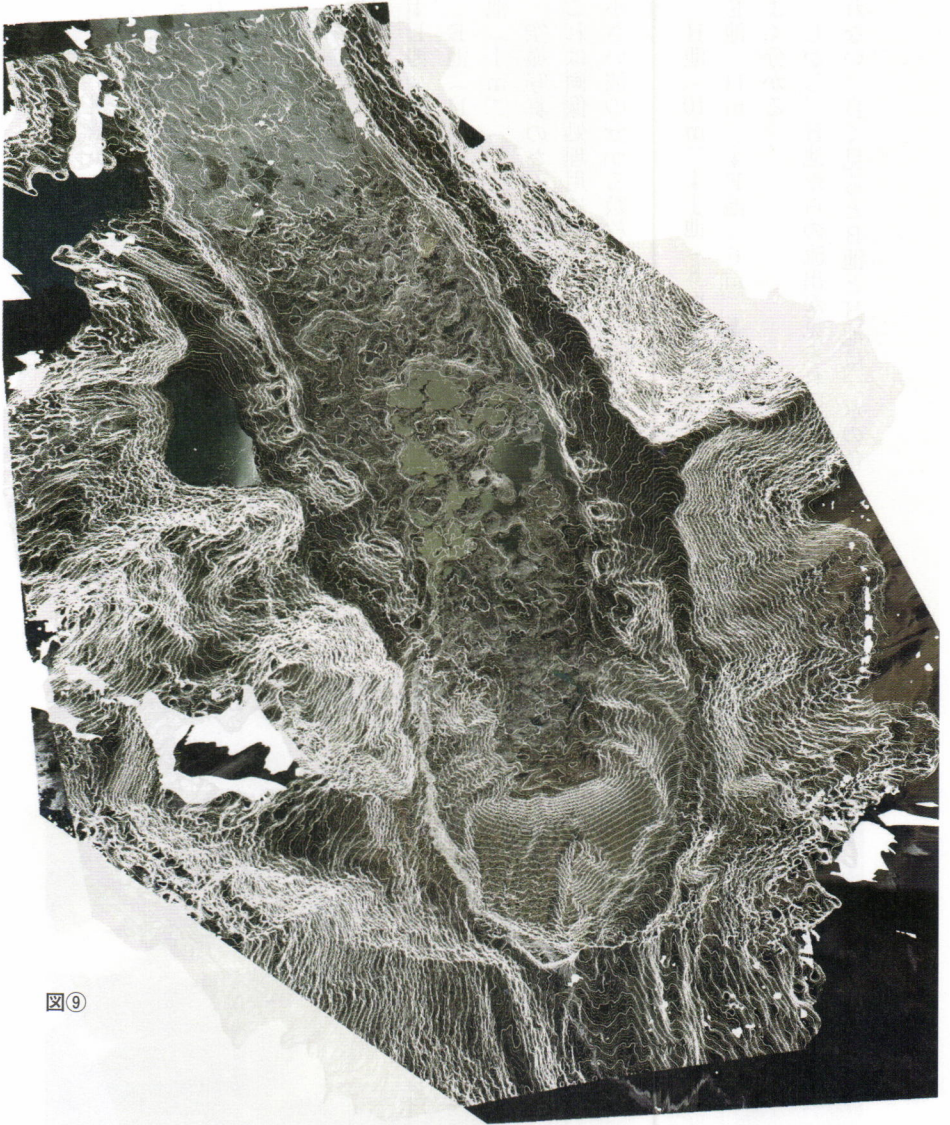
図⑨

2016年10月に撮影した空撮写真を使い、Agisoft PhotoScan版により等高線地図を中田高先生(広島大学移動地形学名誉教授)に作成してもらった。これにより現場がさらによく分かる。写した写真が、このように生まれ変わるの驚きである(図⑨)。この図はさらに細密に表わすことができ、また数字も入る。

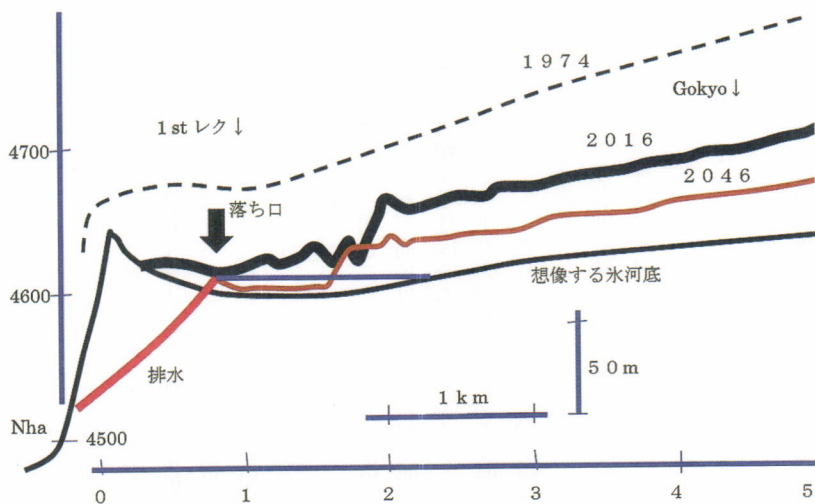
図16

これにより池の水位上昇を半分を抑えることができる。図⑯はその過程の池の形状変化の推測図である。
